# EL RETORNO DE **UNA ESTRELLA**

REHABILITACIÓN DE FLORIDA RETIRO

LA REHABILITACIÓN DE LA SALA FLORIDA HA CONSOLIDADO EL EDIFICIO HISTÓRICO Y LA SALA DE FIESTAS ANEXA, SUSTITUYENDO LOS APÉNDICES DE BAJA CALIDAD POR NUEVOS ELEMENTOS QUE DAN RESPUESTA A LOS USOS ACTUALES.

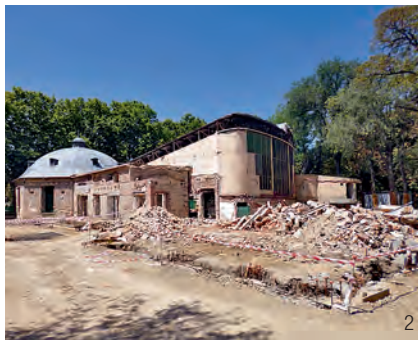
2

- 1: Acceso principal.
- 2: Estado inicial de la edificación.
- 3: Consolidación del muro sur del edificio histórico.
- 4: Cúpula en el edificio histórico, durante colocación de cañizo previa al enyesado.
- 5: Vigas de los pórticos que conforman el Pabellón sur.

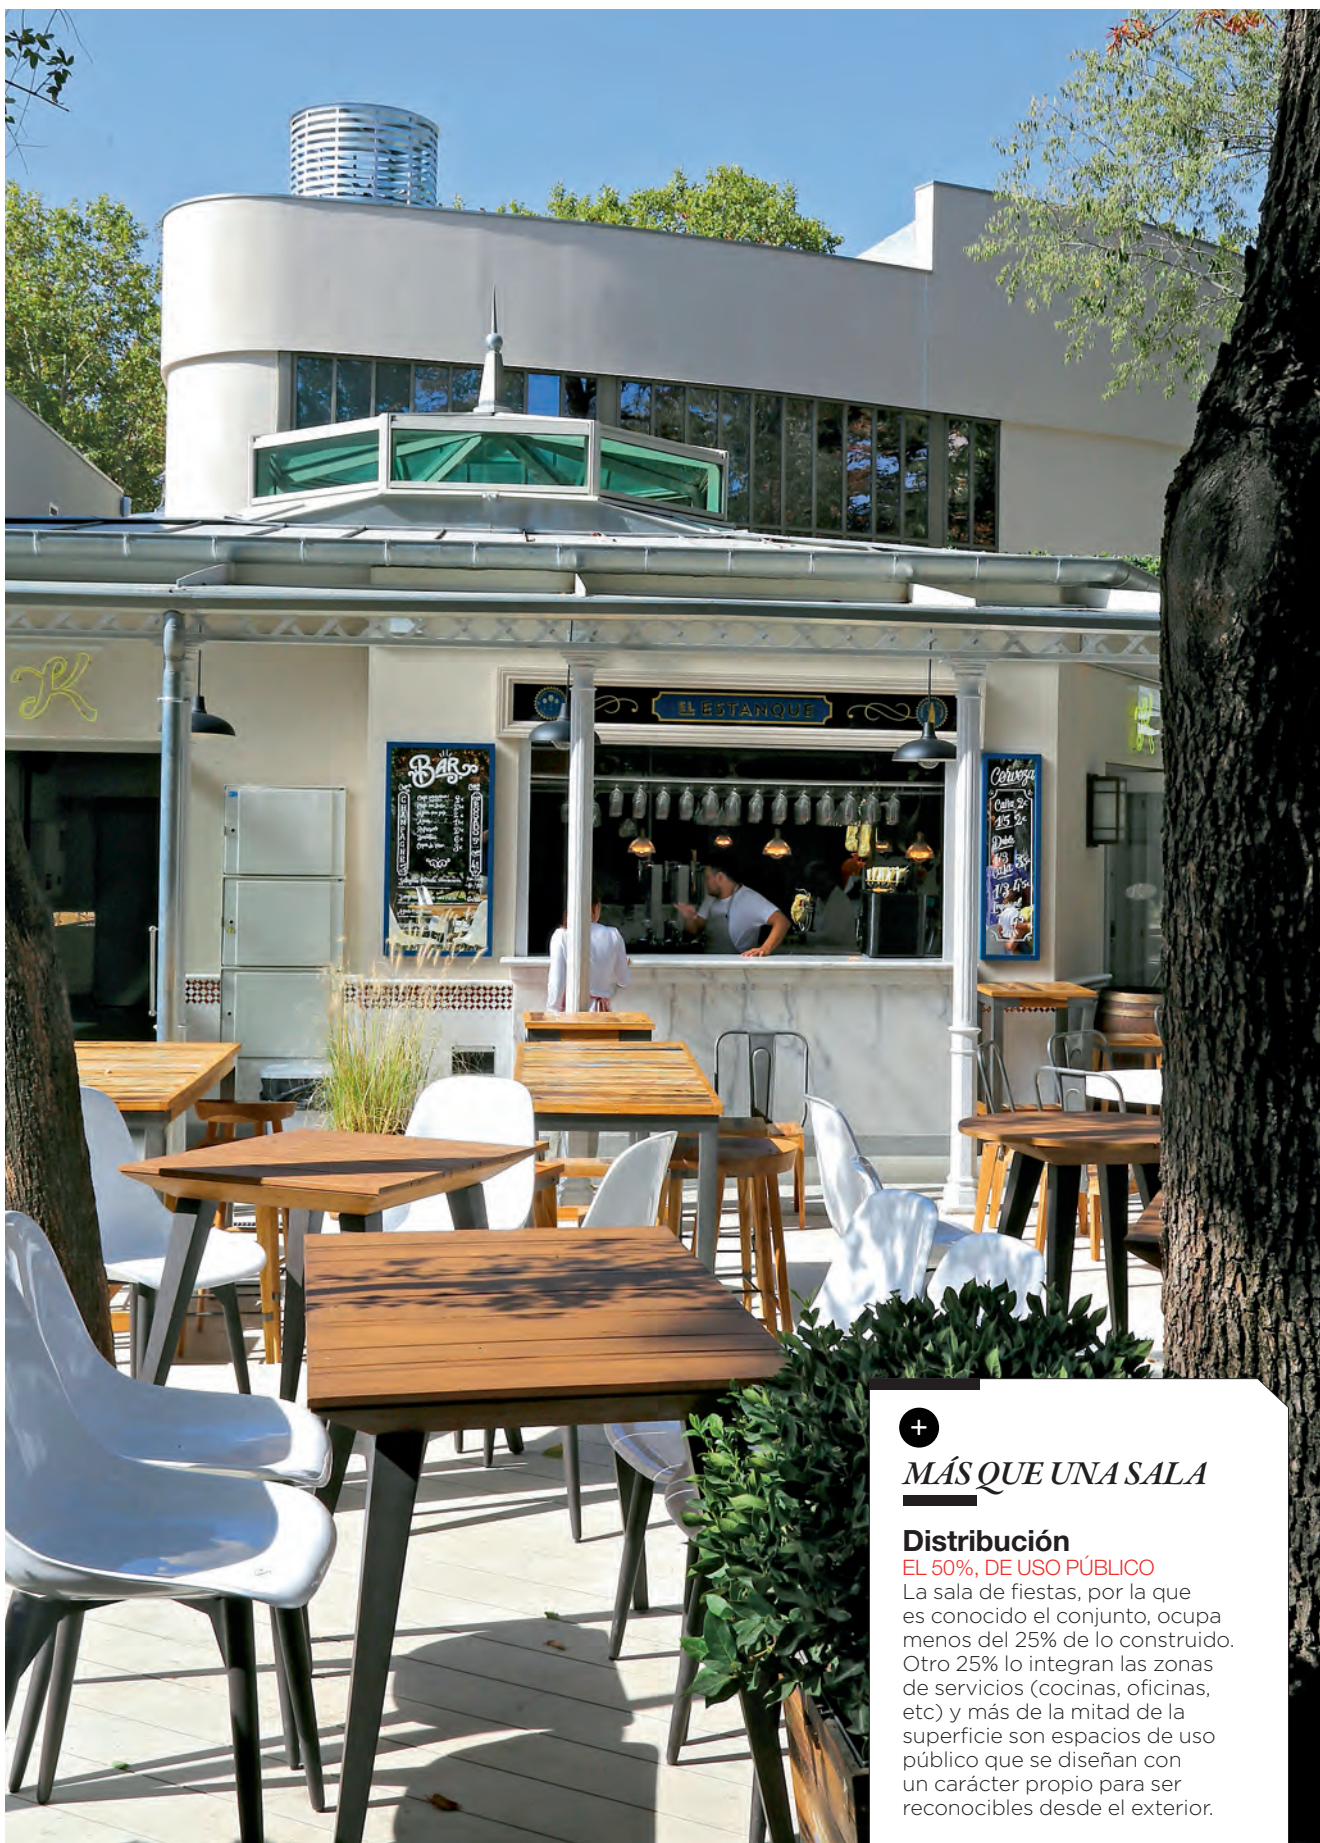
7: Cubierta de la cúpula y lucernario, vistos desde la terraza superior.

la de 14 metros de diámetro. “De ella se saneó la estructura de madera, podrida, y se reemplazó el falso techo de yeso. En los muros del tambor se han recuperado unas hornacinas antiguas y se han sustituido todas las carpinterías”, detalla el arquitecto técnico. La cubrición exterior original se ha mantenido, por petición de Patrimonio. En la restauración del interior se recuperó un pozo oculto bajo el pavimento y que formaba parte de una noria de sangre que desde el siglo XVII surtía de agua los estanques del Retiro (en

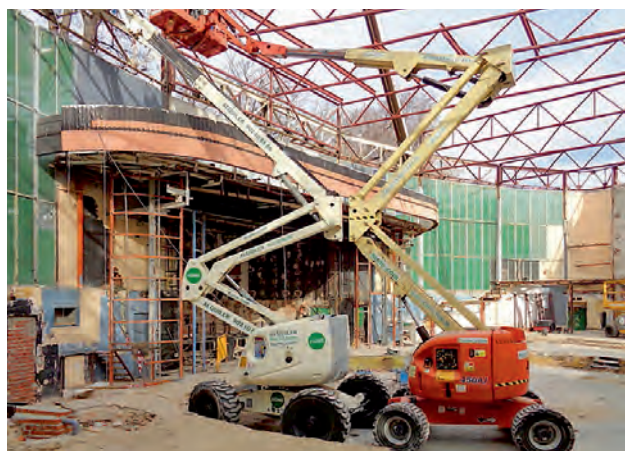
9

9: Sustitución de la estructura de cubierta en la sala de espectáculos.

Santuy, arquitecto técnico y director de la Ejecución de la Obra, lo resume así: “Lo que era un lavado de cara se convirtió en un importante trabajo de consolidación y reconstrucción, a causa del mal estado de lo existente”. En primer lugar, la demolición de techos de la sala de espectáculos reveló que la estructura metálica de cubierta, de casi 70 años de antigüedad, se encontraba en mal estado de conservación y no tenía la resistencia necesaria para las solicitaciones previstas por la normativa actual. Por tanto, se sustituyeron todas las cerchas, manteniendo únicamente los pilares.
